# Alteraciones histomorfológicas de la pared venosa, post tratamiento con irradiación láser. Su implicancia clínica.

DRES. SERGIO LIFSITZ\* / ARIEL LIFSITZ\* / ALEJANDRO D. LIFSITZ\* / HORACIO MATURI\*

**Thermal histologic and morphologic damage of the inner vein wall post endovenous laser treatment**

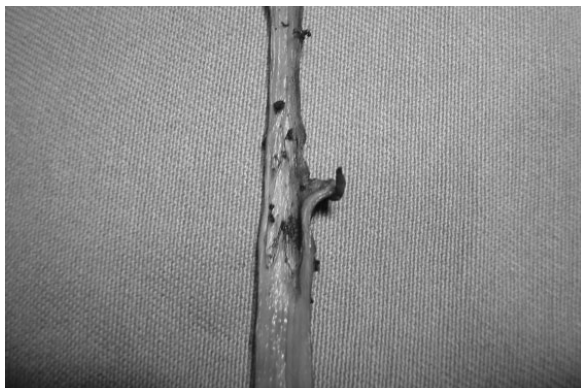
Fotografía 1

Se utilizó siempre fibras ópticas de 600μ, introducidas en un catéter guía centimetrado de material eco refringente lo que nos facilita el control con la guía ecográfica. Se efectuó *pull back* o retiro en reversa de la fibra con pulsos continuos con una velocidad uniforme de 1 mm por segundo (Fot. 1). En la misma se observan restos de carbonización adheridos al endotelio con signos de injuria térmica por contacto.

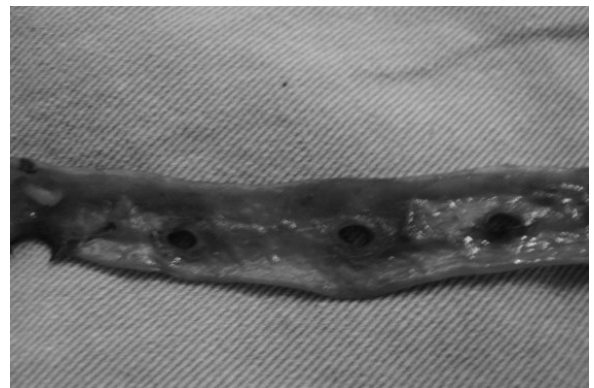
Fotografía 2

Con un criterio comparativo, sólo en un paciente la fibra óptica se dejó posicionada en un punto durante 10 segundos para luego retirarla 1 cm volviendo a efectuar el mismo procedimiento en forma intermitente a lo largo del eje venoso (Fot. 2). En la misma se observa perforación total de la pared venosa por injuria térmica.

na de las muestras se observó lesión térmica en toda la circunferencia. El daño térmico de todo el espesor de la pared venosa se registró en 3 pacientes o sea el 20% sobre el total. En el paciente al que se le dejó la fibra sin retirar durante 10 segundos, se constató perforación total de la pared venosa (Fot. 2).

fibra en posición estática, sin retirar en reversa durante 10 segundos en nuestra experiencia, constatando de este modo lesión térmica de todas las capas de la pared de la misma, se debe tener en cuenta que la potencia en watts., como la fluencia en joules y la velocidad de retiro de la fibra, deberán ser reguladas en forma adecuada para evitar lesiones de tejidos circunvecinos.

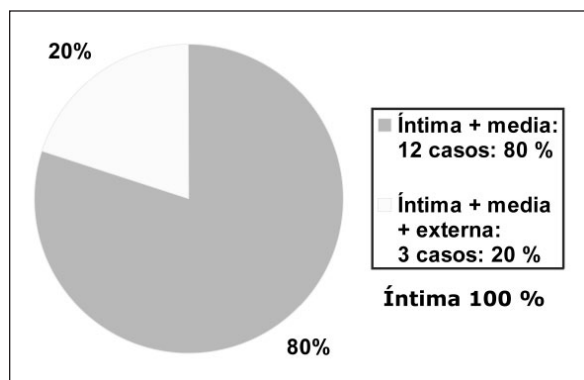
**Gráfico 1:** Termolesión por capas histológicas en % de casos

La túnica media constituida por una fina capa de músculo liso se encontró afectada por el daño térmico en 12 de los 15 casos (80 %), debido a su acción sobre la mioglobina que es una proteína muscular que almacena oxígeno y por la retracción del colágeno que produce un espasmo reduciendo el calibre del vaso favoreciendo la acción de la radiación láser (Gráfico 1).
